## Summary of Technician's Field Visit

**Plant** : PT TIV PANDAAN

**Line** : Line WT Bardi

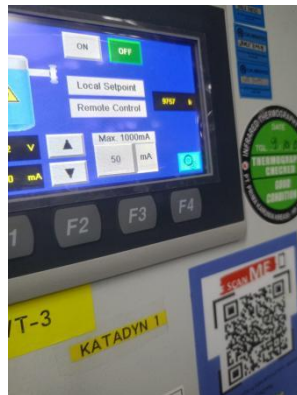
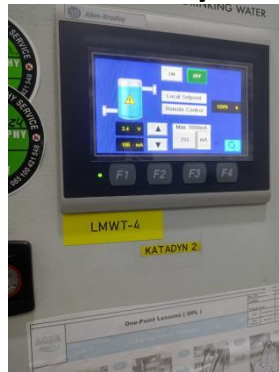
| Maintenance | | | | |
|---|---|---|---|---|
| 18 Mei 2026 | Timbul Alarm Resume Production di HMI Bardi | I. Pengecekan Panel Katadyn 1&2<br><br>1.1. Panel Katadyn 1<br><br>-<br><br>1.2. Panel Katadyn 2 | <b>1. Katadyn 1</b><br><br><br><b>2. Katadyn 2</b><br> | <b>Note :</b><br>Panel katadyn 1 akan dipindah ke Line WT Neptune 2 |

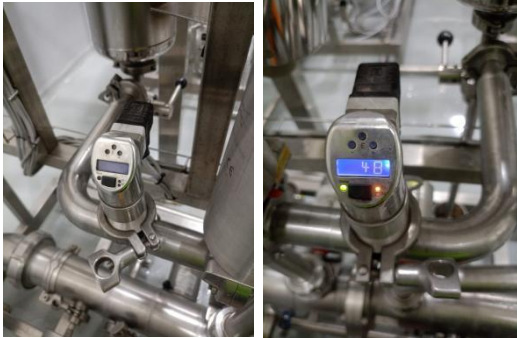
| Maintenance | | | | |
|---|---|---|---|---|
| | | 2. Penecekan Flow meter Katadyn 1, 2 dan Total Flow meter dan Jalur Piping | <p>Flow meter</p> | <p><b>Note :</b></p> <ul style="list-style-type: none"> <li>- Flow meter menggunakan merk EH ( Ok )</li> <li>- Jalur Piping jg gk ada masalah</li> </ul> |

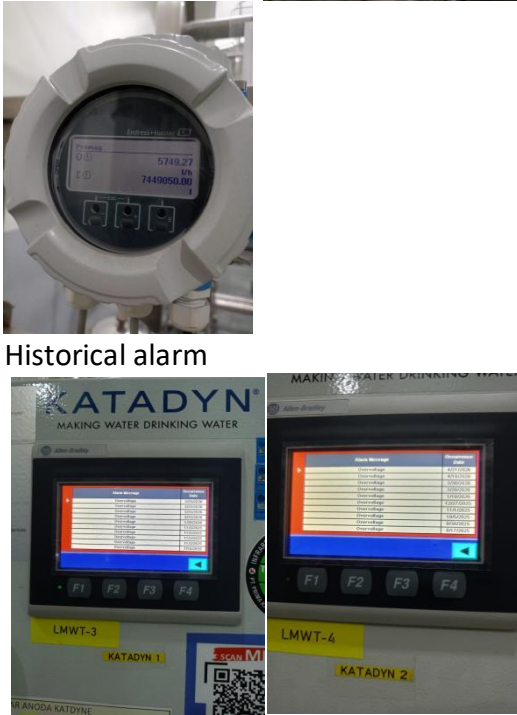
| Maintenance | | | | |
|---|---|---|---|---|
| | | 3. Pengecekan Historical Alarm Panel Katadyn 1 dan 2 | <p>Historical alarm</p> | <p>Note :</p> <ul style="list-style-type: none"> <li>* Alarm Katadyn 1 terjadi pada tanggal 25 maret 26,.Over Voltage</li> <li>* Alarm Katadyn 2 terjadi pada tanggal 21 April 26,.Over Voltage</li> </ul> <p><b>Rekomendasi :</b><br/><b>Ada alarm "Resume Production" padahal tdk ada perintah alarm dari HMI Panel Katadyn</b></p> |

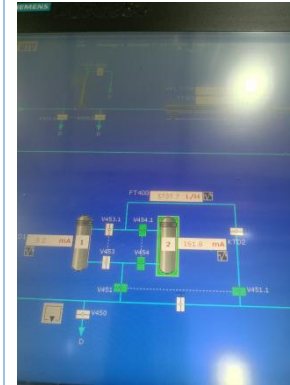
#### HMI Bardi

- \*Data mA sudah bisa ditarik dari HMI Panel katadyn 1 dan 2 ke Panel HMI Existing Bardi
- \* **Alarm sepertinya blm terkoneksi di program Panel HMI Existing Bardi**

1. Untuk panel HMI, Chamber ( include katoda, outer kathoda, Teflon ) tidak ada masalah
2. Untuk program EXISTING Bardi perlu dicek ulang ( Minta bantuan team HTU yg membuat program di bardi ), dikarenakan perlu disetting ulang untuk penyetelan mA dan alarm antara panel HMI Bardi dengan Panel Katadyn )
3. Perlu Refresh Training untuk Operasional Panel HMI Existing Bardi dan panel katadyn

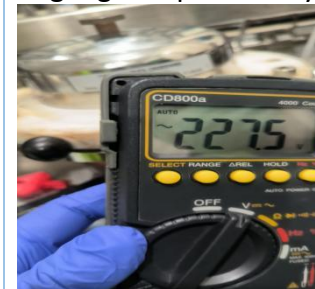
#### Tegangan Input Katadyn

- \* Tegangan input = 227,5 VAC

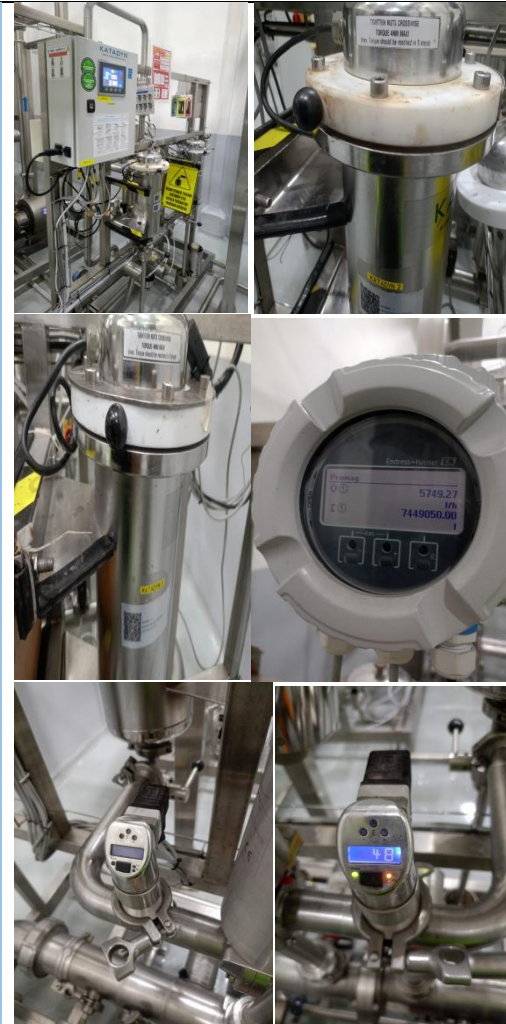
\* Flowmeter ok

Note :  
 Pembacaan HMI Panel = 155 mA  
 Pembacaan HMI Bardi = 165 mA  
 Koneksi alarm blm terhubung

**Rekomendasi :**  
**Perlu dilakukan pengecekan program HMI Bardi untuk penyesuaian dengan HMI Panel Katdyn ( HTU )**
